INFORME PERICIAL

Este informe fue solicitado por unanimidad de la Junta General de Playa Flamenca X de 2016. Nuestra cita fue aprobada por el presidente y comité de la comunidad y autorizada por el presidente con nombre completo Antony Colin Mayes con el asesoramiento de la administradora Sonia Ciruelos a fin de realizar Informe Pericial, dictaminar sobre la patología de la estructura y terminaciones de los inmuebles que conforman la Urbanización P Flamenca sita en la CL 3 3 Rs Las Palmeras de Orihuela Costa, término municipal de Orihuela –Alicante según la parcela catastral con número 9213811XH9091S, con el fin de proceder a la emisión del oportuno Informe Pericial, en el día 6 de marzo de 2017 se procede a girar visita de inspección al lugar anteriormente descrito con el fin de practicar la oportuna inspección ocular previa al estudio que se nos solicita, por lo que personado en el lugar antes mencionado y asistido por el presidente Antony Colin Mayes como mandatario verbal/representante legal de dicha comunidad se da comienzo a la misma.

Descripción

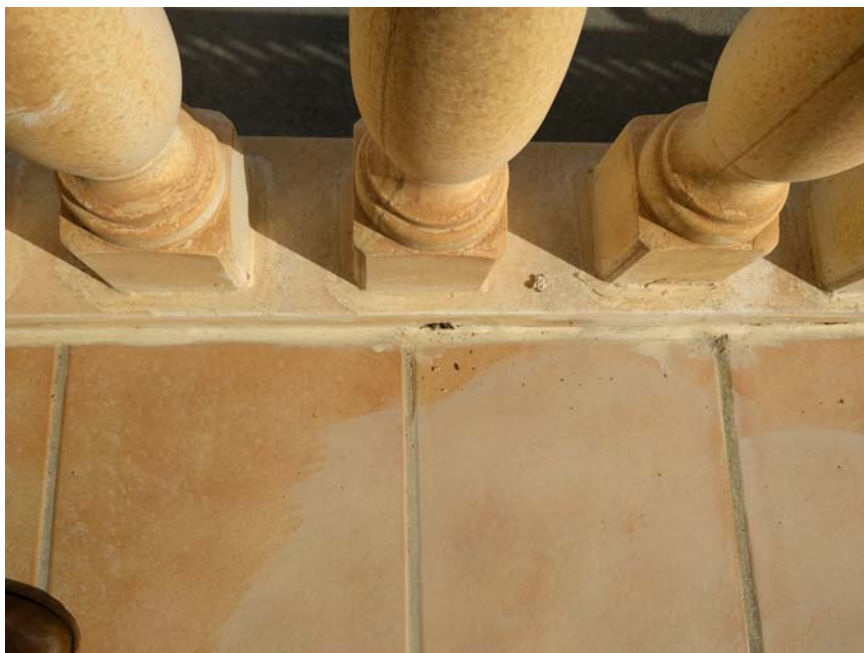
Los pasillos que dan acceso a las viviendas carecen de un mantenimiento generalizado, lo que proporciona que tanto en el solado de los mismos (en su mayoría cerámico), como en las juntas con las barandillas de protección y separación se hallan provocado agrietamientos en el junteado que ocasionan siempre a nuestro criterio el que se produzcan las filtraciones a la planta inferior (aparcamientos)

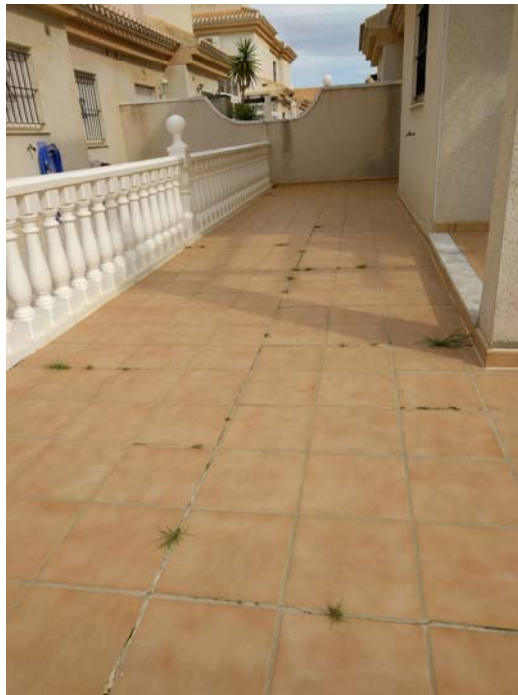
De igual manera se ha observado que en distintos patios laterales de algunas viviendas no se ha llevado a cabo ningún tipo de mantenimiento en el solado de los mismos, denotándose a simple vista la falta de junteo entre sus distintas piezas, lo que vuelve a contribuir a las distintas filtraciones que en documental fotográfica se detallan

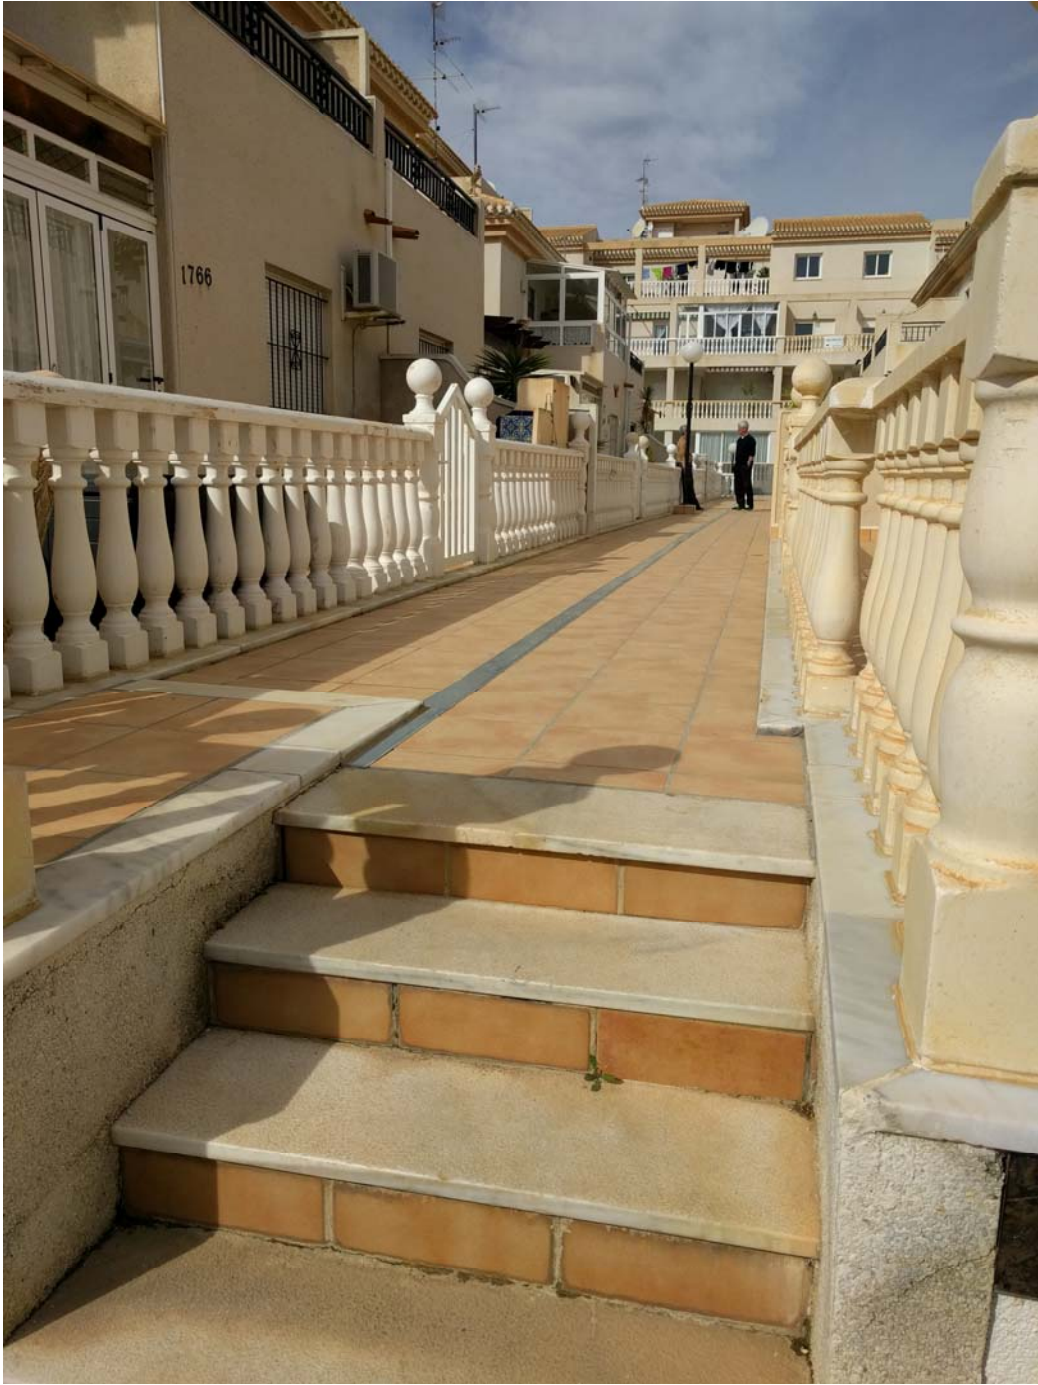
Durante la inspección efectuada se observa la nueva construcción / rehabilitación de una de las escaleras de accesos a los pasillos comunitarios , donde en el momento de la visita no observamos ningún tipo de tela asfáltica anti filtraciones , lo que sin ningún género de dudas provocara humedades por filtración en la planta inferior

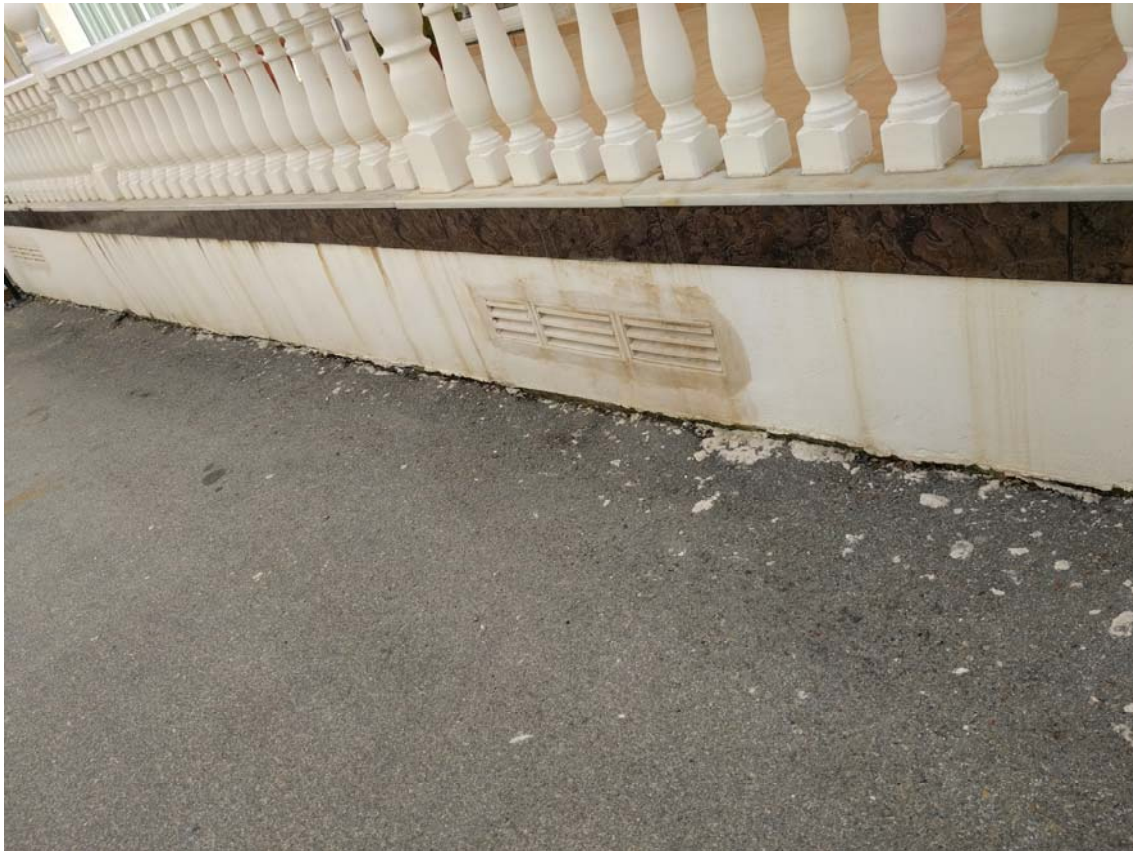
Acceso a aparcamiento.- Se realiza mediante rampa exterior de asfalto bituminoso, observándose en el día de la inspección un mal estado tanto en su ejecución como en las terminaciones y juntas con paramentos verticales exteriores.

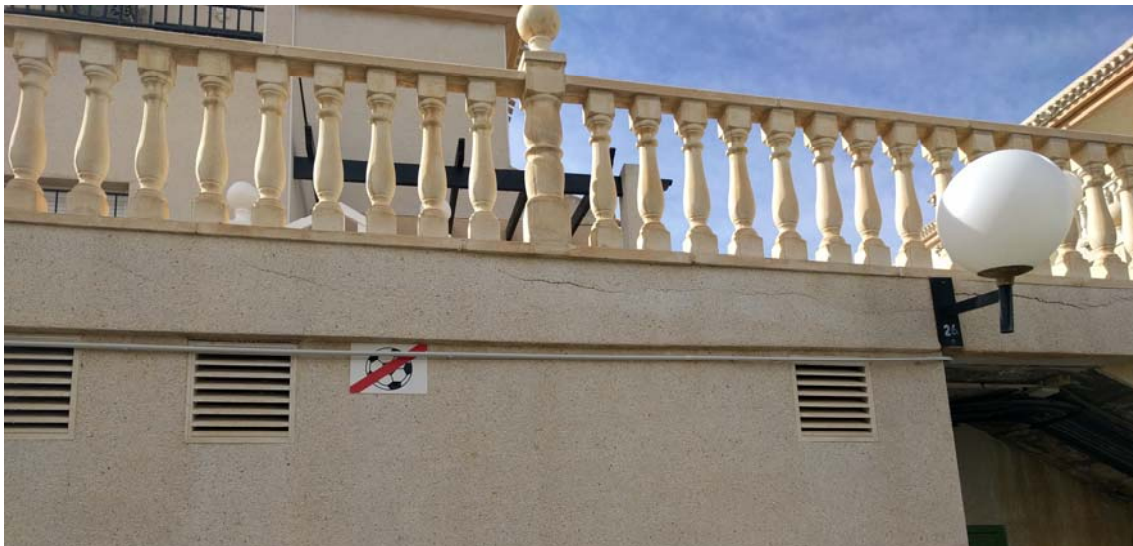
Paramentos verticales exteriores .- Los paramentos verticales exteriores realizados como cerramientos del aparcamiento que nos ocupa han sido realizados con bloque de hormigón 20x20x40 terminados con cotegran, encontrándose en la actualidad en un deficiente estado por falta de mantenimiento que según nuestro parecer, ha sido inexistente desde la terminación de la obra al día de la fecha. Lo que ha generado agrietamiento del mismo dando lugar a filtraciones tanto de agua como de humedades diversas.

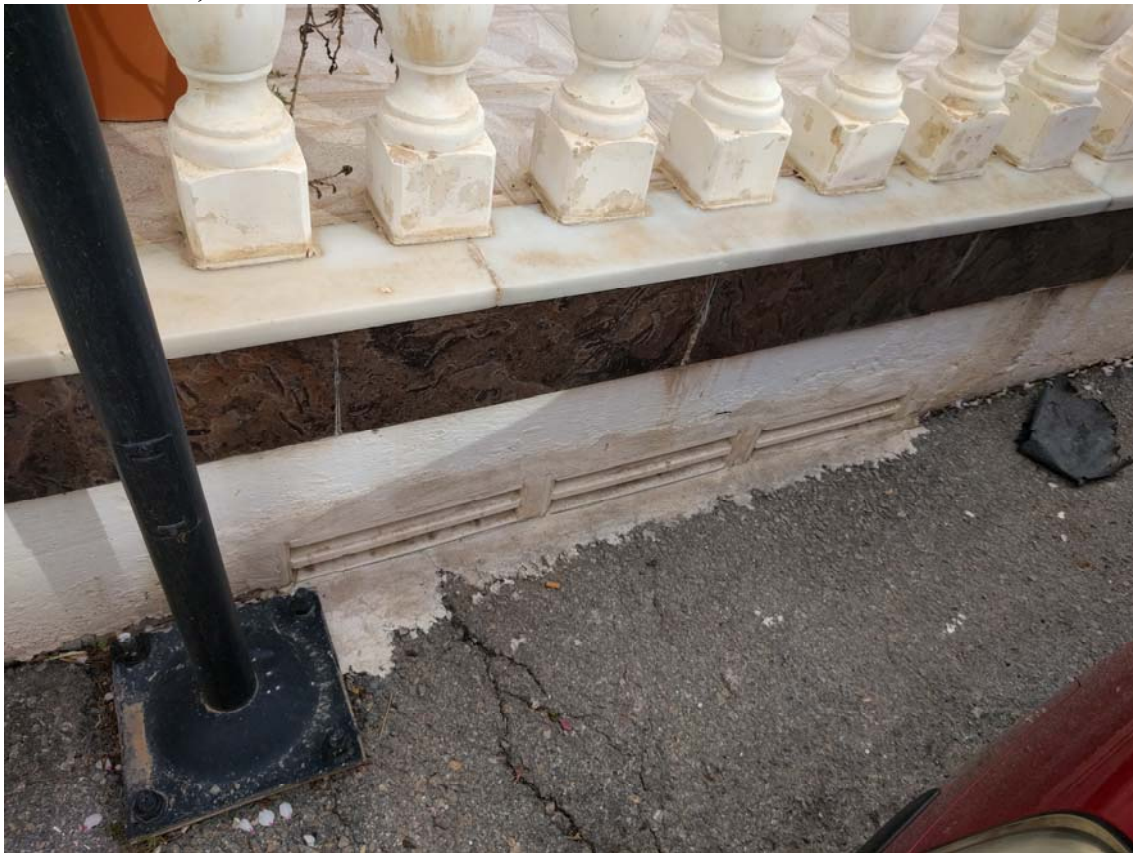
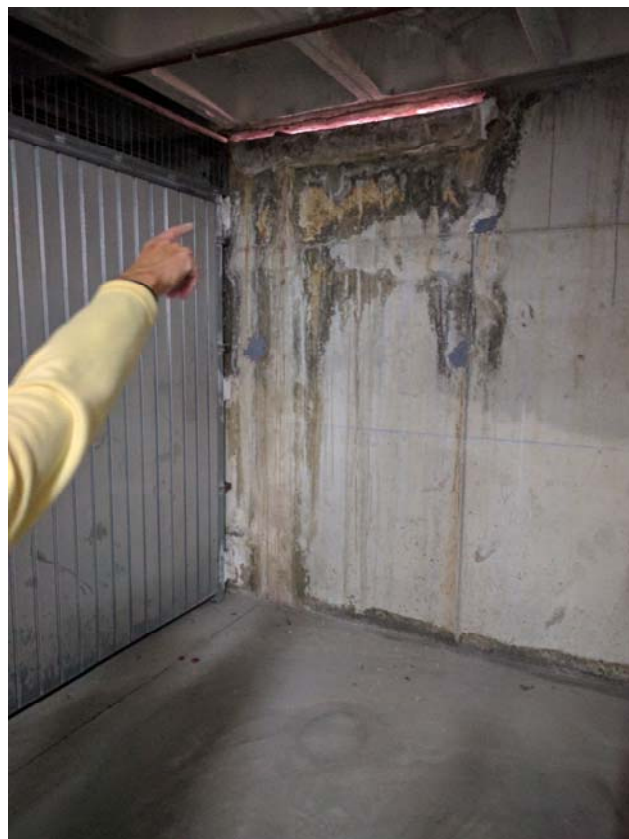
Se ha observado en las entradas de aire exteriores que se encuentran a la misma cota que el riego asfáltico, lo que ocasiona entrada de agua directamente, ocasionando las humedades existentes

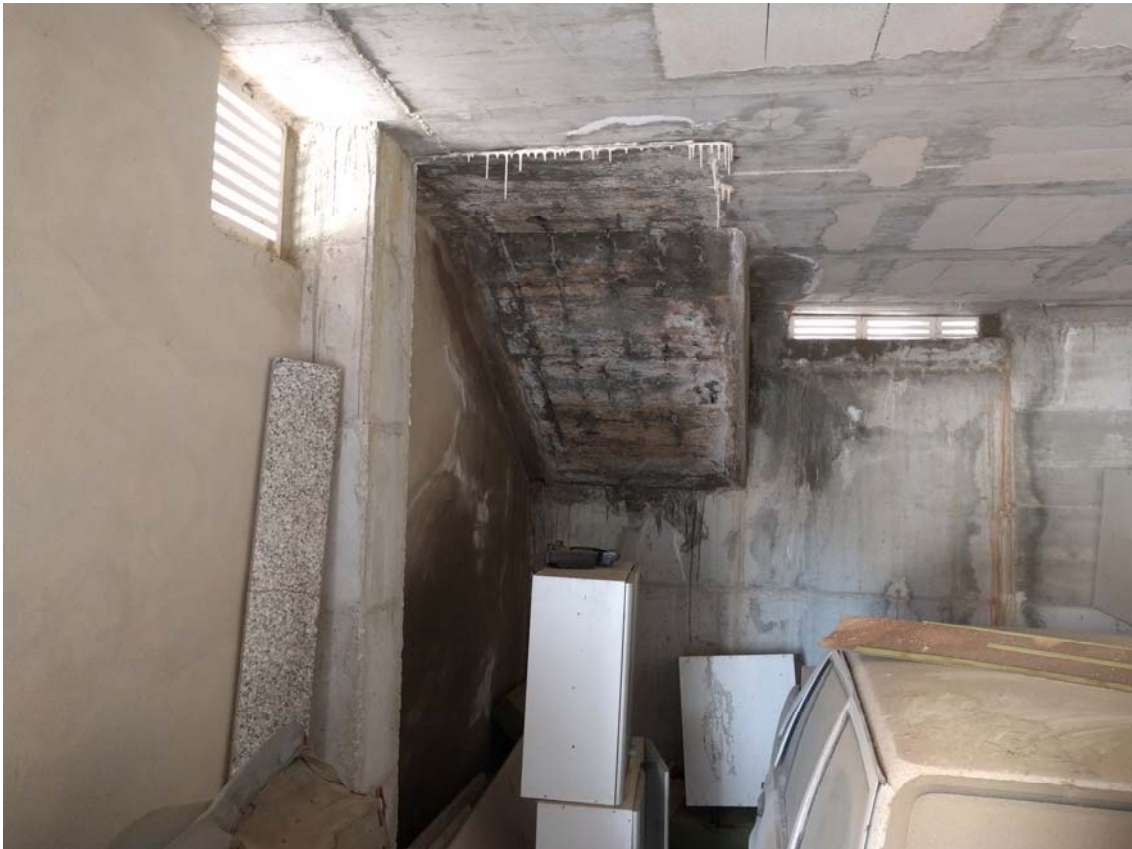
Paramentos verticales interiores.- Carecen de cualquier tipo de terminación encontrándose en su estado primario, viéndose afectados por las humedades transmitidas desde el exterior, en concreto en la escalera situada en el lateral izquierdo del aparcamiento por su entrada principal, siendo conveniente la reparación de los daños observados ejecutándose tanto desde el exterior como desde el interior.

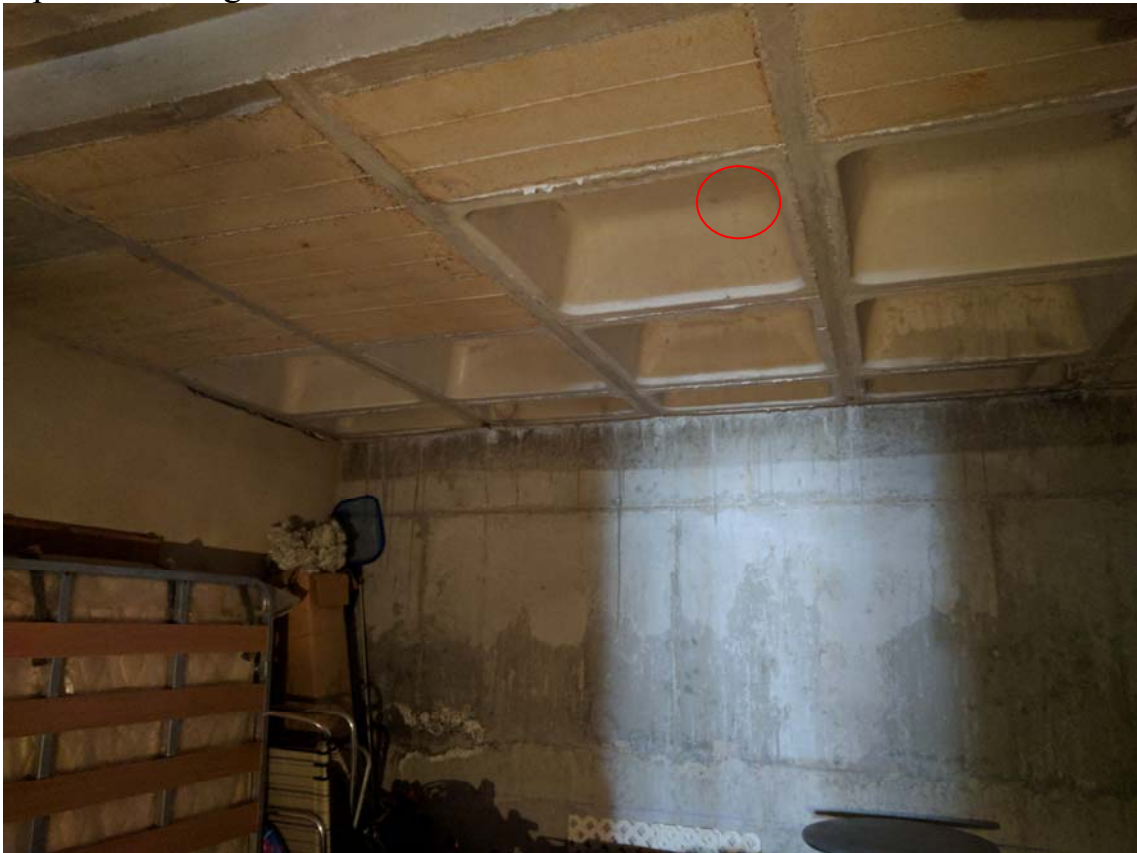
Paramento horizontal superior (techo).- Está realizada con viguetas de hormigón pretensado formando ríos de bovedillas de 20x40x80 , en las que hemos visto intercaladas en diversas partes otras de 80x80 , sin que en principio exista una explicación previa para su uso, encontrándose en buen estado salvo cinco de ellas que presentan un ligero agrietamiento por donde

se producen pequeñas filtraciones, siendo esto causa susceptible de reparación sin grandes costos económicos.

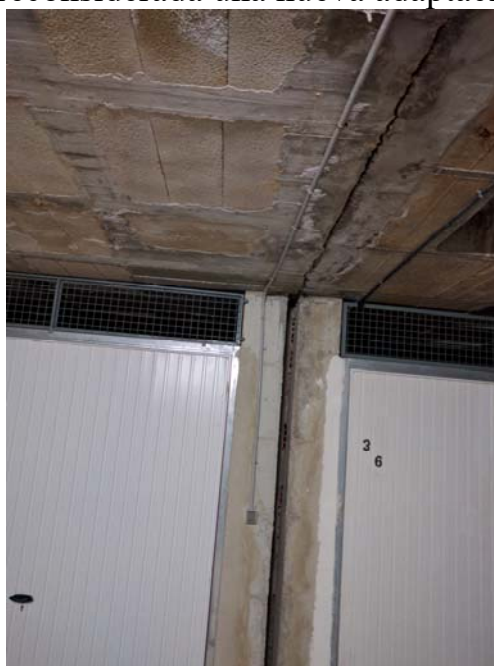
En la inspección ocular efectuada se ha podido comprobar el deficiente estado de la junta de dilatación, que aunque en su momento fue reparada, y disimulada con un “tapagrietas” metálico, dada su mala ejecución debiera ser reconsiderada una nueva adaptación

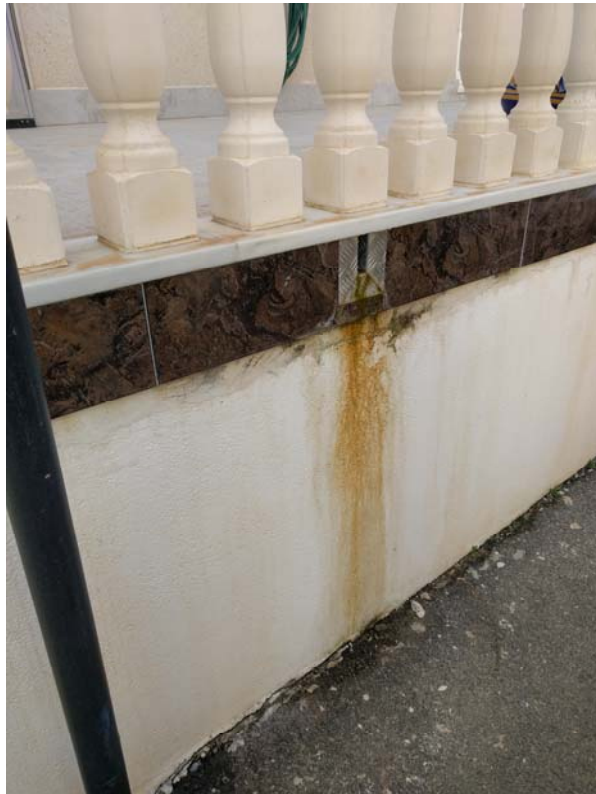
Fotografía n° 1

Se puede observar en el lateral tanto en su parte central como en la proximidad del tapajuntas el desconchado existente con pérdida del enlucido de terminación y distanciamiento entre las juntas de la pieza central de unión.

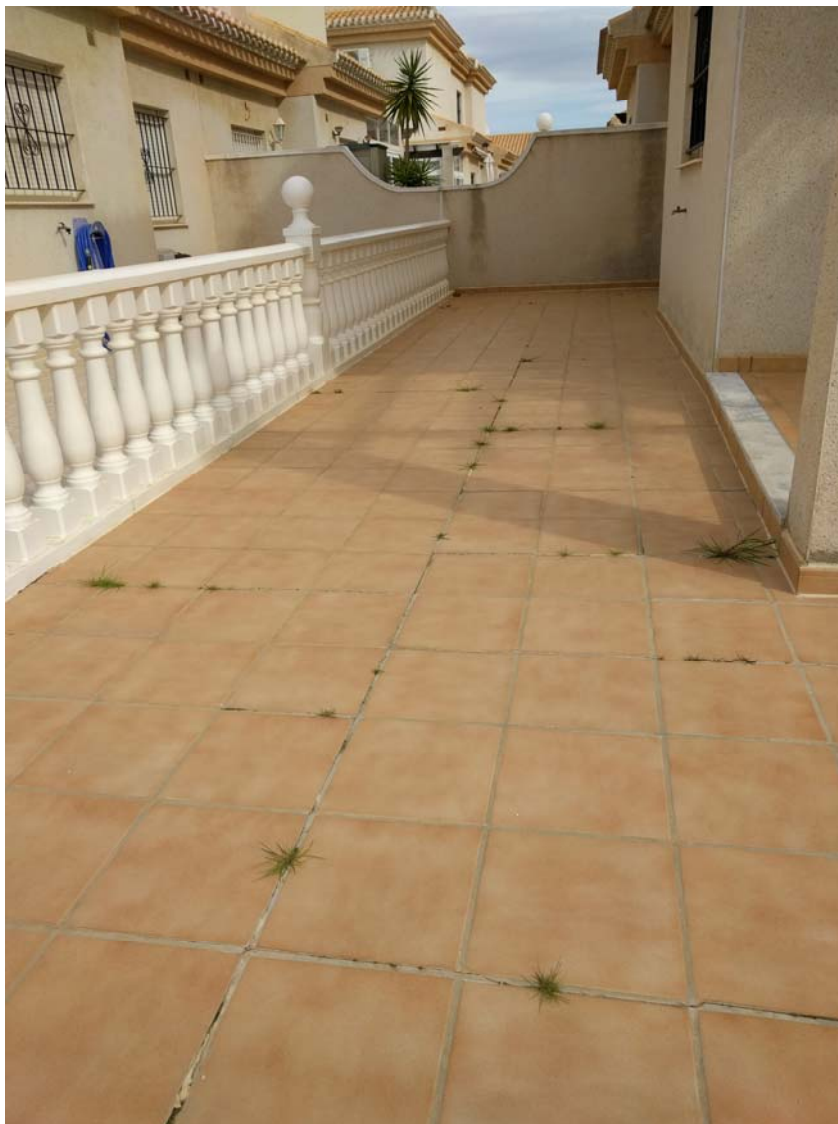
Fotografía nº 2

Se aprecia de manera clara y ostensible el agrietamiento de las juntas de unión y por siguiente la filtración de agua por ellas debido a la inexistencia de membrana impermeable que se debe prolongar verticalmente en la unión de la fachada de la vivienda y el pavimento exterior.

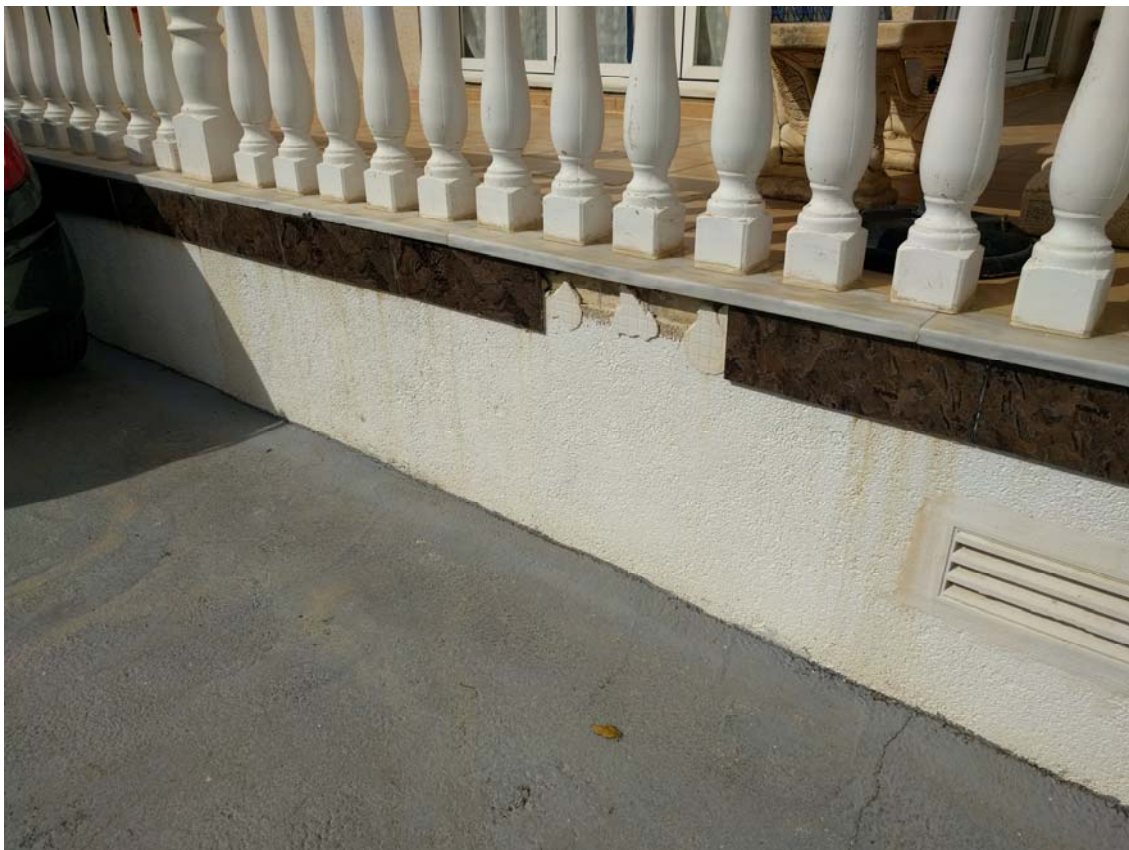
Fotografía nº 3

Desprendimiento de una pieza cerámica del muro lateral exterior de los garajes.

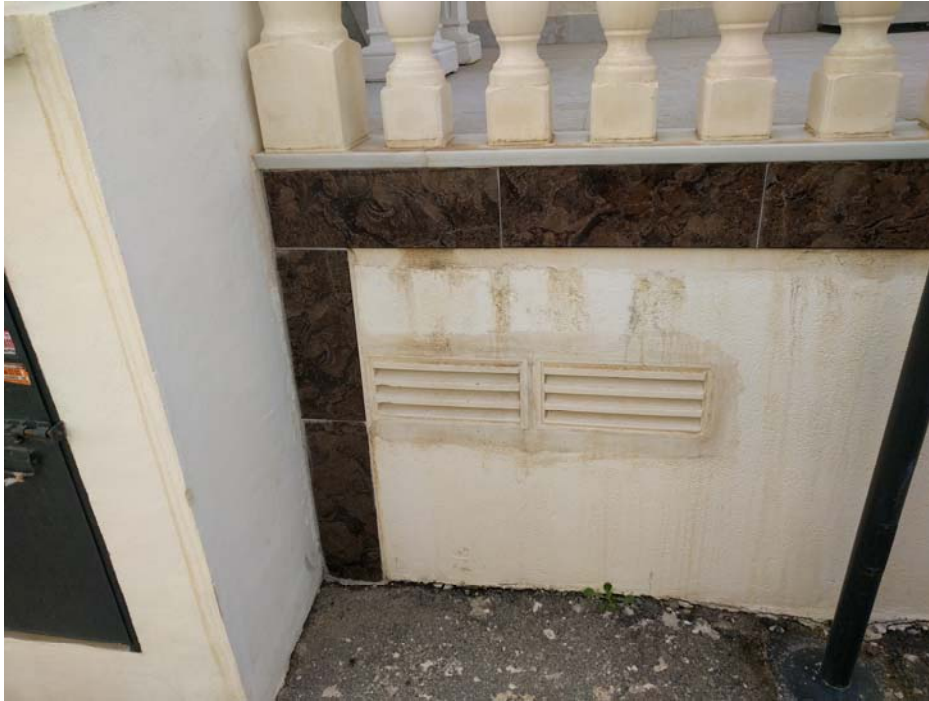
Fotografía nº 4

Al igual que en la fotografía nº2, se vuelve a apreciar el agrietamiento de una de las juntas de unión y la pérdida del enlucido de terminación en la zona.

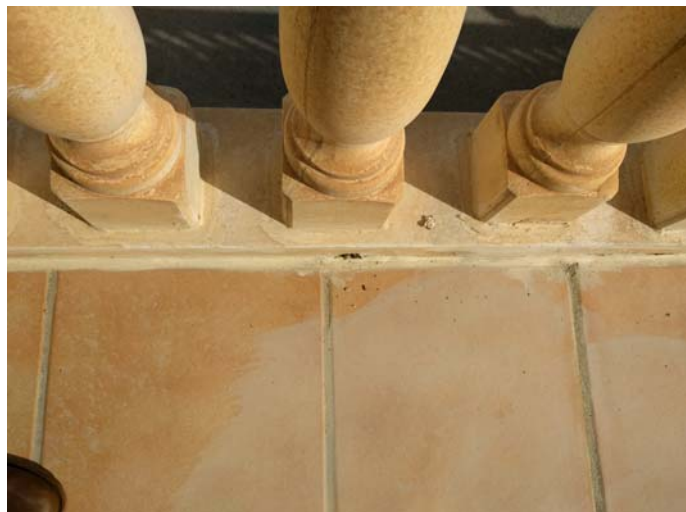
Fotografía nº 5

En el ángulo superior izquierdo vemos la deficiente terminación en las uniones de los paramentos y el desprendimiento al que aludimos en las fotografías anteriores.

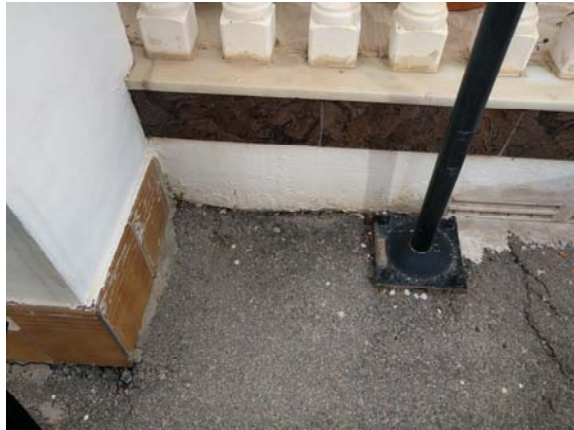
Fotografía nº 6

Como ya viene siendo habitual en el paramento exterior que circunda al aparcamiento, volvemos a los desconchados de terminación en la parte baja del mismo y su unión con el asfalto que da acceso a la entrada del aparcamiento.

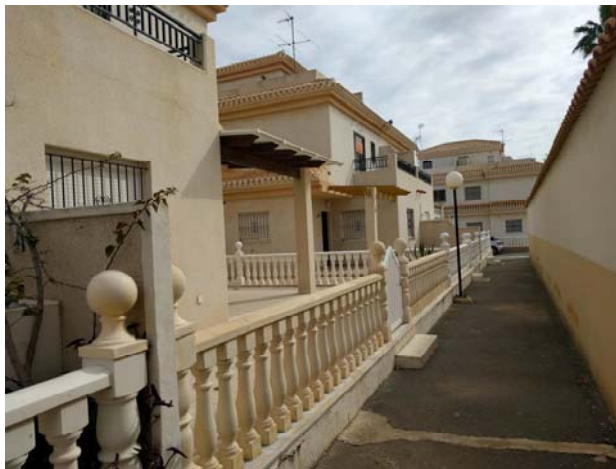
Fotografía nº 7

Siguiendo con la tónica habitual en la juntas de la fachadas de las viviendas se vuelve a observar el desprendimiento del mortero de terminación en la cercanía donde se ha construido el garaje.

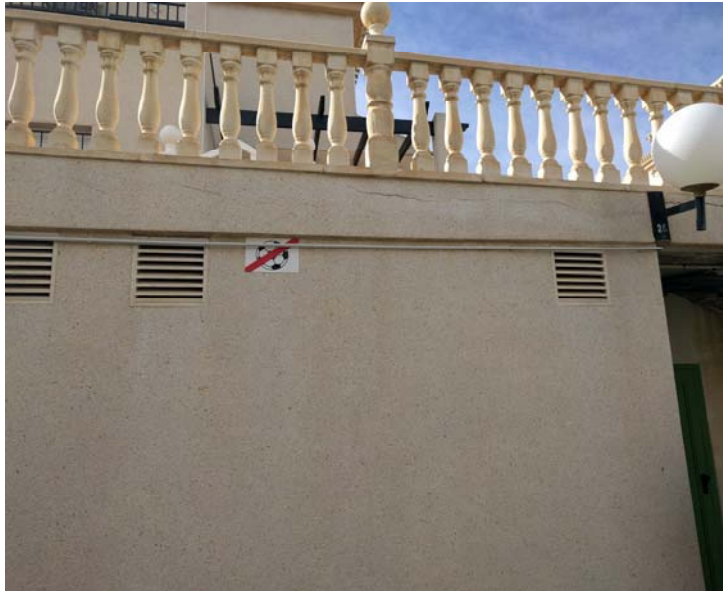
Fotografía n° 8

Quizás en este lateral se pueda observar de manera clara y contundente la mala terminación y mantenimiento del cotegran existiendo evidentes agrietamientos en el mismo, lo que ocasiona las filtraciones antes aludidas.

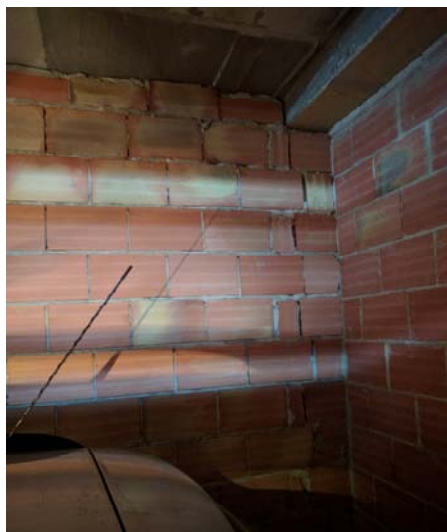
Fotografías n° 9

En estas fotografías se puede observar fácilmente que se han marcado quizás por asentamiento de los distintos paramentos los tabiques de las divisiones interiores en distintos aparcamientos.

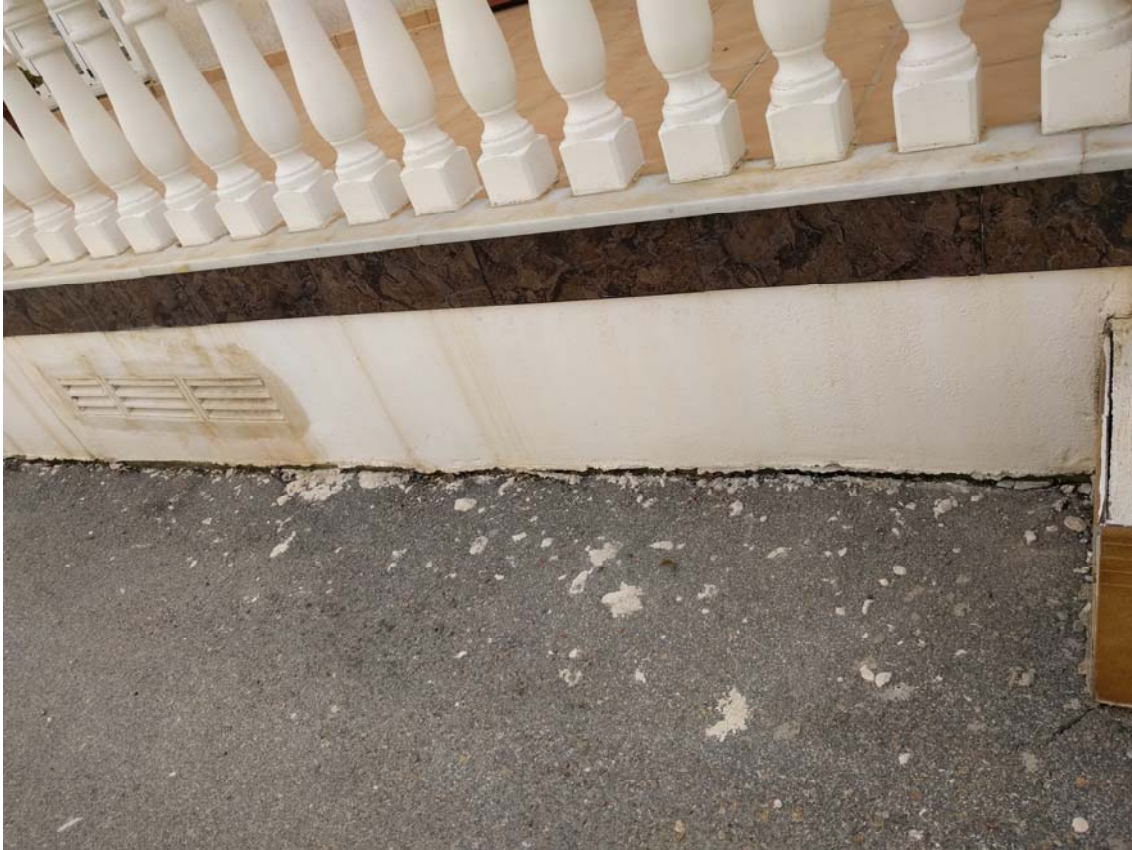
Fotografía nº 10

Como podemos ver, se puede apreciar con claridad la mala terminación y el rejunteado entre el muro de cierre y la fachada perimetral de la urbanización.

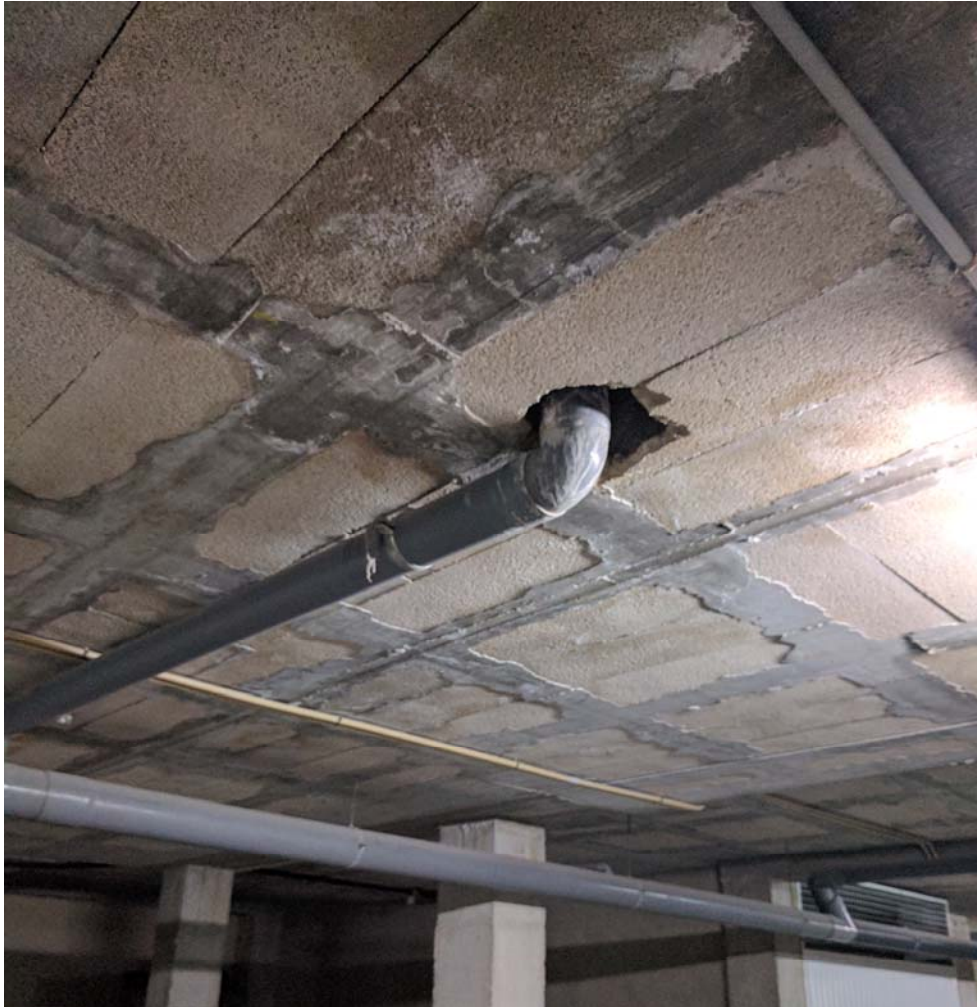
Fotografía n° 11

Así mismo se puede observar que las acometida de instalaciones sanitarias y las del servicio de agua para uso doméstico no han sido realizadas conforme a la normativa existente, ocupando las bajantes espacios comunes en los distintos garajes habilitado.
